Proiect: MONITORIZAREA IMPACTULUI ASUPRA MEDIULUI A LUCRĂRILOR DE ÎMBUNĂȚĂȚIRE A CONDIȚIILOR DE NAVIGAȚIE PE DUNĂRE ÎNTRE CĂLĂRAȘI ȘI BRĂILA, km 375 și km 175  
ETAPA II

RAPORT LUNAR NR. 19: 1 – 30 Noiembrie 2012

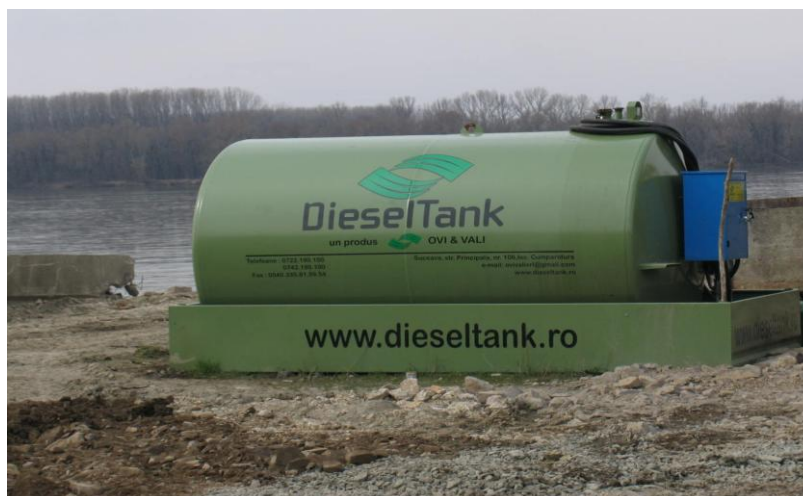
Fig. 2.1 - Rezervor metallic stocare carburanți amplasat în cuvă metalică

În zona depozitului de carburanți nu sunt scurgeri de produse petroliere pe sol, scurgerile de produse petroliere la manipularea carburanților sunt reținute în cuva metalică a rezervorului (figura 2.1).

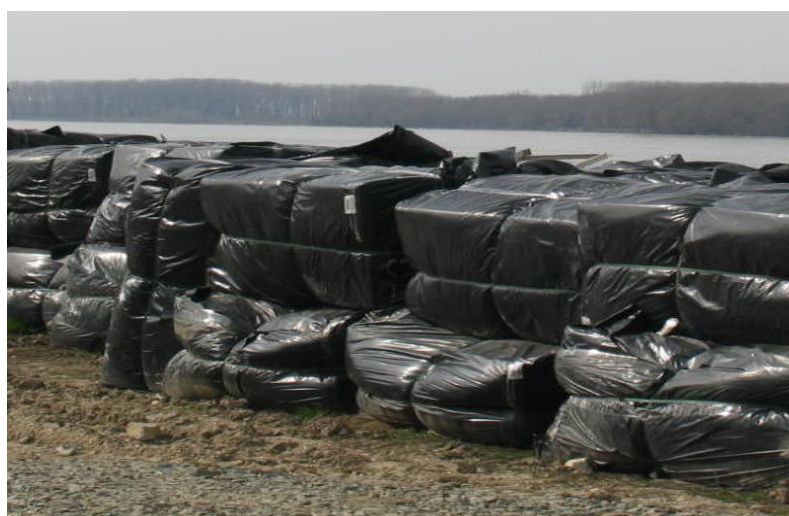
Fig. 2.2 - Depozit saltele geotextil în incinta organizării de șantier

Materialele din geotextil sunt depozitate în zona organizării de șantier direct pe sol, pe o platformă neamenajată (figura 2.2).
