Proiect: MONITORIZAREA IMPACTULUI ASUPRA MEDIULUI A LUCRĂRILOR DE ÎMBUNĂTĂȚIRE A CONDIȚIILOR DE NAVIGAȚIE PE DUNĂRE ÎNTRE CĂLĂRAȘI ȘI BRĂILA, km 375 și km 175  
ETAPA II

RAPORT LUNAR NR. 20: 1 - 31 Decembrie 2012

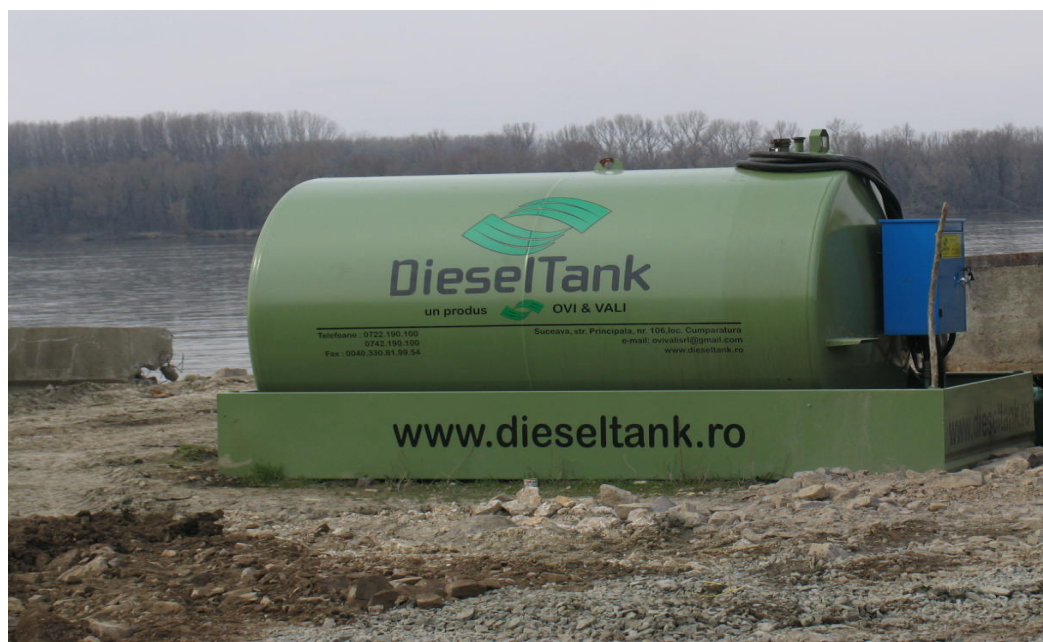
În zona depozitului de carburanți nu sunt scurgeri de produse petroliere pe sol, scurgerile de produse petroliere la manipularea carburanților sunt reținute în cuva metalică a rezervorului (foto1).

Foto nr.1 - Rezervor metalic stocare carburanți amplasat în cuvă metalică

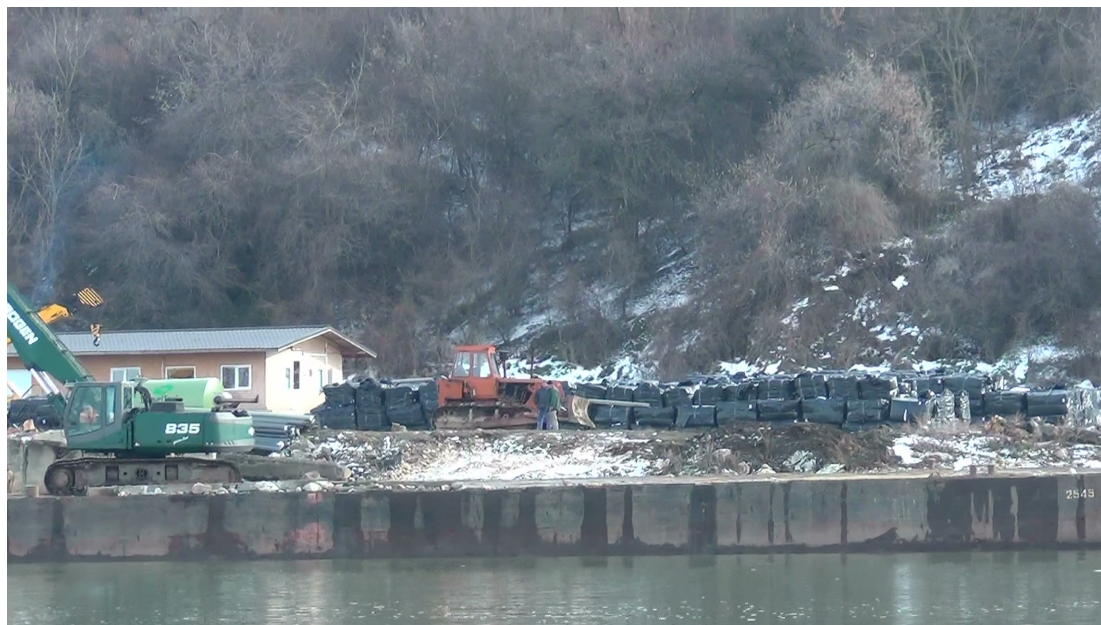
Materialele din geotextil sunt depozitate în zona organizării de șantier direct pe sol, pe o platformă neamenajată (foto 2).

Foto 2 - Depozit saltele geotextil în incinta organizării de șantier
