## **MONITORIZAREA IMPACTULUI ASUPRA MEDIULUI A LUCRĂRILOR DE ÎMBUNĂTĂȚIRE A CONDIȚIILOR DE NAVIGAȚIE PE DUNĂRE ÎNTRE CĂLĂRAȘI ȘI BRĂILA, km 375 și km 175 - ETAPA II**

**RAPORT LUNAR NR. 23**

**01 - 31 Martie 2013**

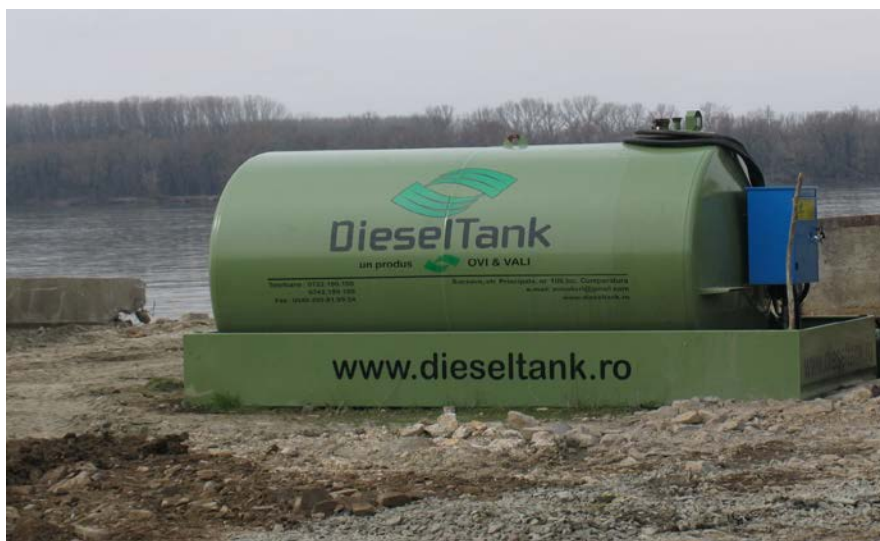
Foto nr.1 - Rezervor metalic stocare carburanți amplasat în cuvă metalică

În zona depozitului de carburanți nu sunt scurgeri de produse petroliere pe sol, scurgerile de produse petroliere la manipularea carburanților sunt reținute în cuva metalică a rezervorului (foto 1).

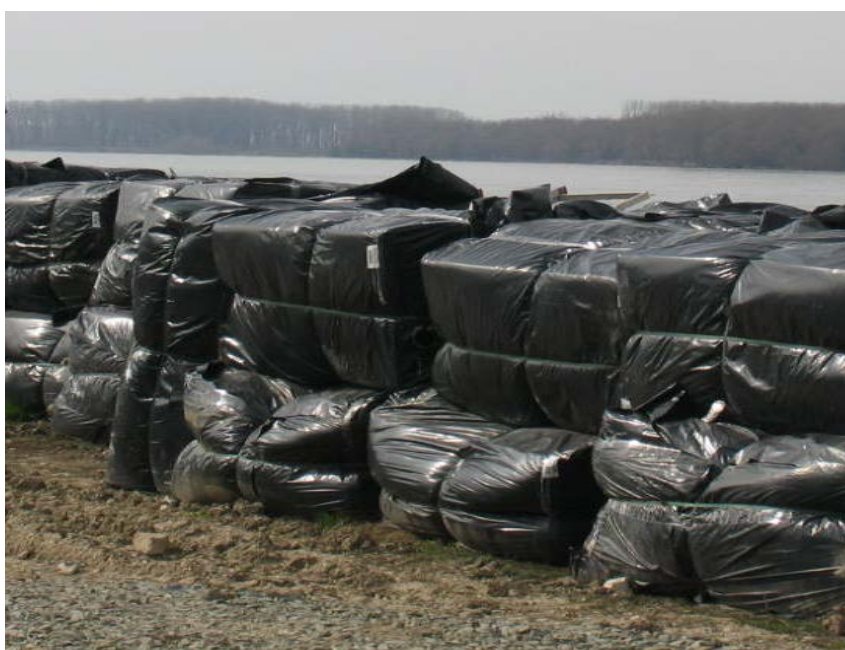
Foto nr. 2 - Depozit saltele geotextil în incinta organizării de șantier

Materialele din geotextil sunt depozitate în zona organizării de șantier direct pe sol, pe o platformă neamenajată (foto 2). Deșeurile menajere sunt colectate selectiv în zona organizării de șantier (foto 3), de unde sunt preluate de firmă de salubritate și transportate la depozitul de deșeuri cel mai apropiat.

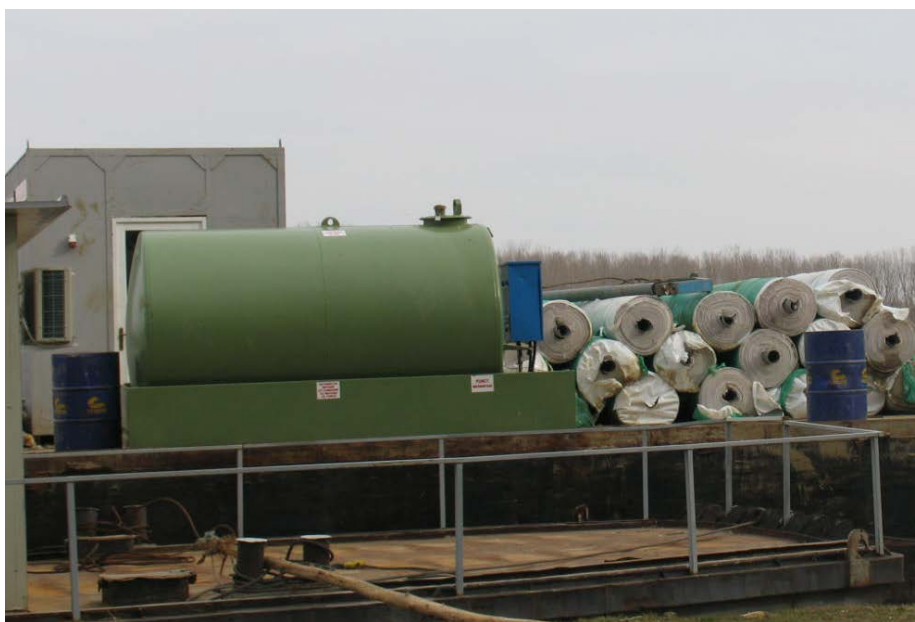
Foto 2 Rezervor metallic stocare carburanți amplasat în  
cuvă metalică și depozit saltele de geotextil

În zona depozitului de carburanți nu sunt scurgeri de produse petroliere, scurgerile de produse petroliere la manipularea carburanților sunt reținute în cuva de retenție metalică a rezervorului (foto 2).
