Proiect: MONITORIZAREA IMPACTULUI ASUPRA MEDIULUI A LUCRĂRILOR DE ÎMBUNĂȚĂȚIRE A CONDIȚIILOR DE NAVIGAȚIE PE DUNĂRE ÎNTRE CĂLĂRAȘI ȘI BRĂILA, km 375 și km 175
ETAPA II

RAPORT LUNAR NR. 28: 1 - 31 August 2013

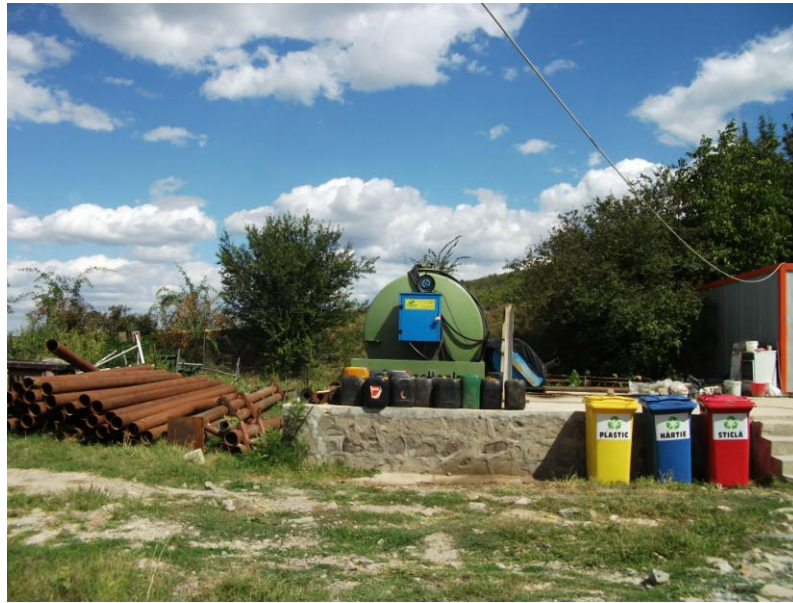
Fig. 2.1 - Zona depozit carburanți, uleiuri uzate și deșeuri menajere

În zona depozitului de carburanți nu sunt scurgeri de produse petroliere pe sol, scurgerile de produse petroliere la manipularea carburanților sunt reținute în cuva metalică a rezervorului (fig 2.1).

Deșeurile menajere sunt colectate selectiv în zona organizării de șantier (fig. 2.1), de unde sunt preluate de firma de salubritate și transportate la depozitul de deșeuri cel mai apropiat.

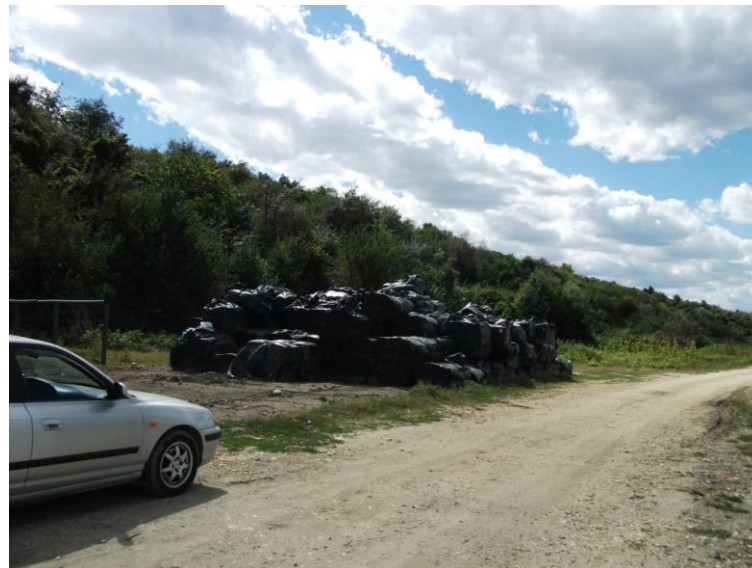
Fig. 2.2 - Platformă depozitare materiale din geotextil

Materialele din geotextil sunt depozitate în zona organizării de șantier direct pe sol, pe o platformă neamenajată (fig 2.2).

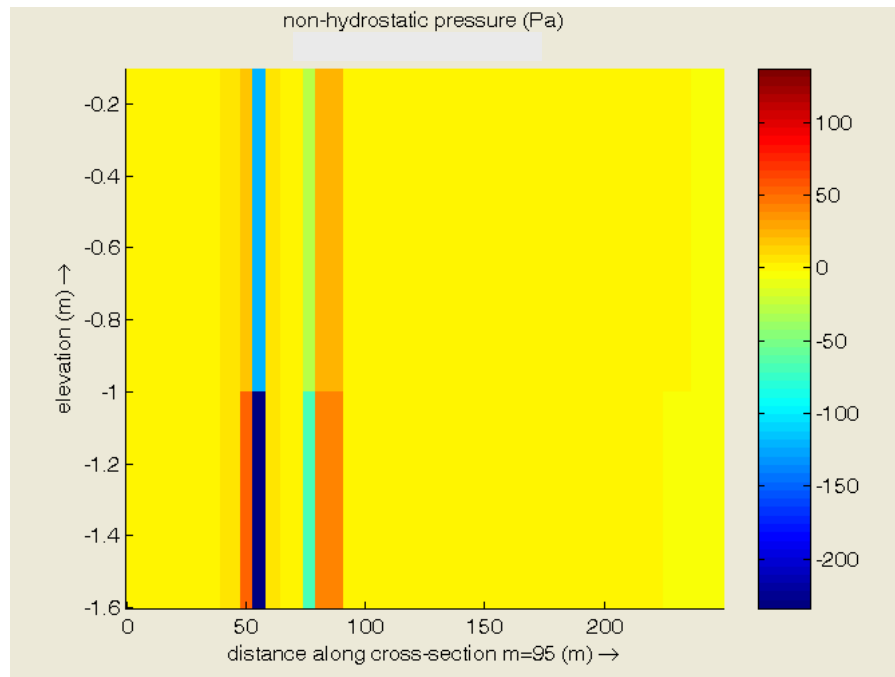
Figura 2.2.3 - Diferențe calculate față de presiunea hidrostatică, vedere în plan vertical longitudinal în zona punctului critic 10

Cu un model nehidrostatic, pot fi calculate diferențe față de distribuția hidrostatică a presiunii, determinate, de exemplu, de unele variații mari ale adâncimii. Un model nehidrostatic poate completa rezultatele unui model standard Delft3D, cu valori locale bazate pe un model matematic mai fin.

Rezultatele calculelor au arătat unele diferențe pozitive sau negative între presiunea calculată cu modelul nehidrostatic și presiunea hidrostatică. Presiunile mai mari sau mai mici decât valorile presiunii hidrostatice transmit asupra curenților de apă din vecinătate influențe datorate neregularităților din albie.

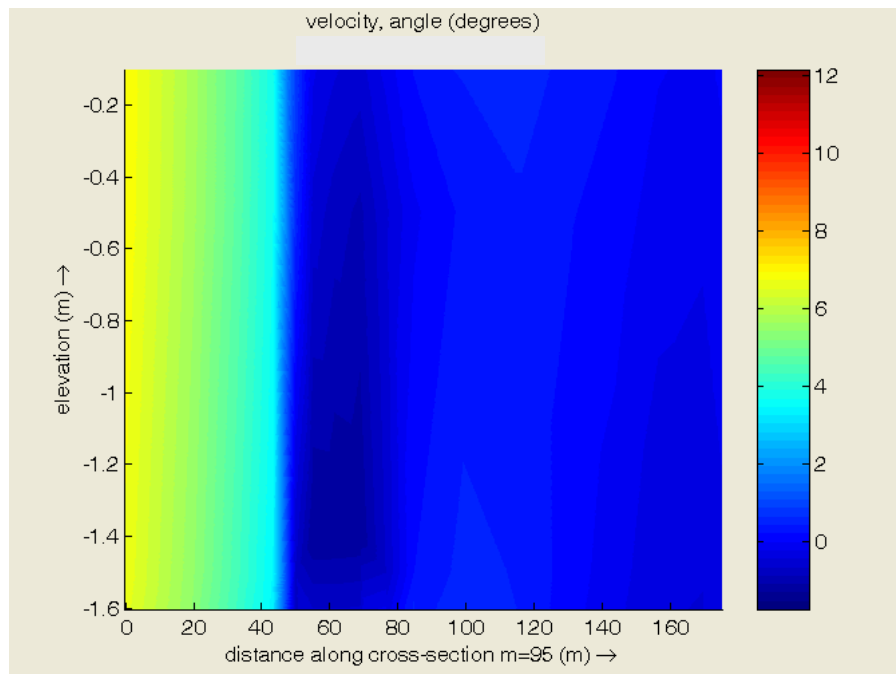
Figura 2.2.4 - Comparație între unghiuri ale vitezelor calculate cu un model nehidrostatic și cu un model standard Delft3D pentru zona punctului critic 10, vedere în plan vertical longitudinal

Examinând unghiurile calculate ale vitezelor, s-a observat că diferențele de presiune determină unele diferențe mici în orientarea vitezelor în curentul principal.
