Proiect: MONITORIZAREA IMPACTULUI ASUPRA MEDIULUI A LUCRĂRILOR DE ÎMBUNĂTĂȚIRE A CONDIȚIILOR DE NAVIGAȚIE PE DUNĂRE ÎNTRE CĂLĂRAȘI ȘI BRĂILA, km 375 și km 175  
ETAPA II

RAPORT LUNAR NR. 29: 1 - 30 Septembrie 2013

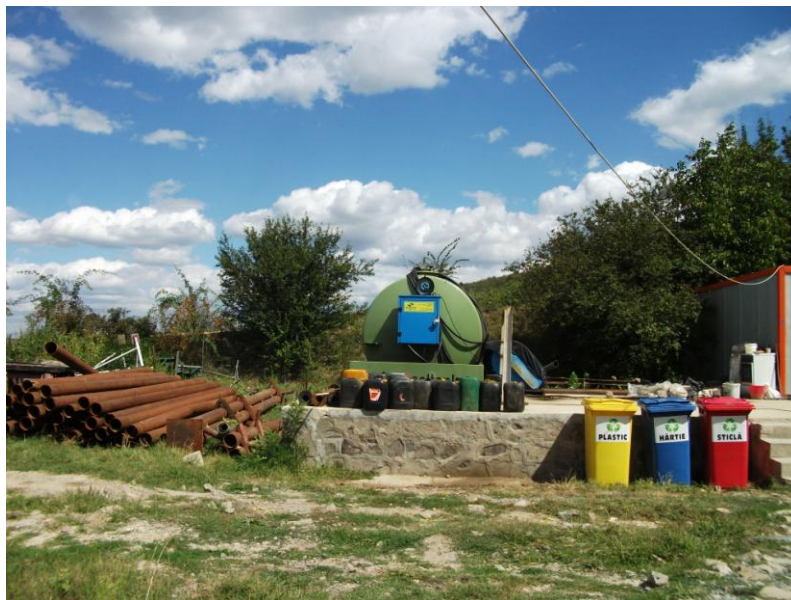
Foto 1 - Zona depozit carburanți, uleiuri uzate și deșeuri menajere

În zona depozitului de carburanți nu sunt scurgeri de produse petroliere pe sol, scurgerile de produse petroliere la manipularea carburanților sunt reținute în cuva metalică a rezervorului(foto 1).

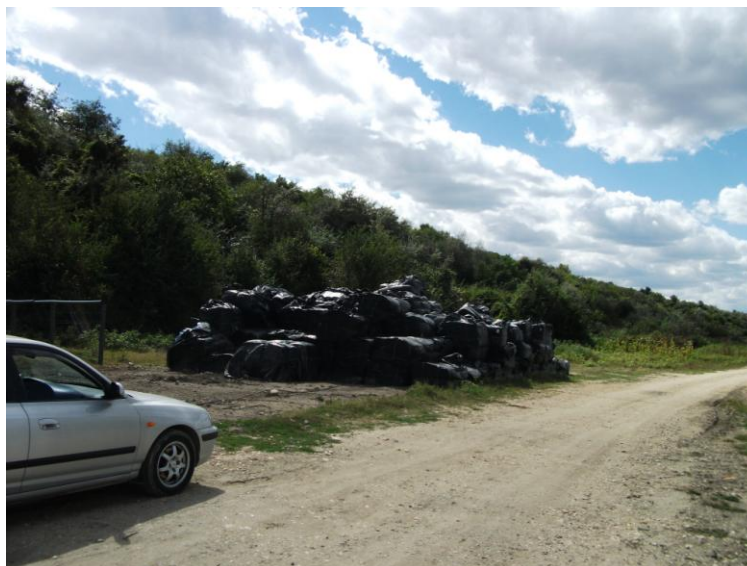
Foto 2 - Platformă depozitare materiale din geotextil

Materialele din geotextil sunt depozitate în zona organizării de șantier direct pe sol, pe o platformă neamenajată (foto 2).
