Proiect: MONITORIZAREA IMPACTULUI ASUPRA MEDIULUI A LUCRĂRILOR DE ÎMBUNĂTĂȚIRE A CONDIȚIILOR DE NAVIGAȚIE PE DUNĂRE ÎNTRE CĂLĂRAȘI ȘI BRĂILA, km 375 și km 175  
ETAPA II

RAPORT LUNAR NR. 34: 1 - 28 Februarie 2014

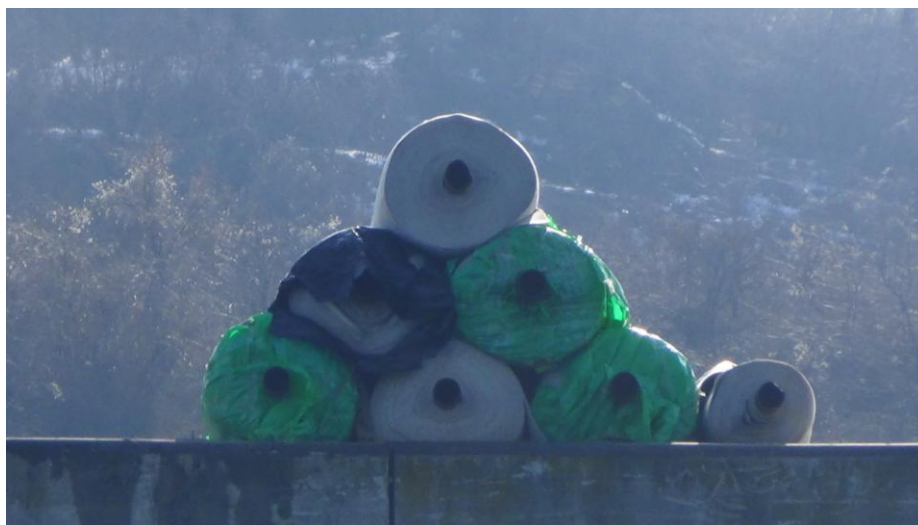
Fig. 1 - Depozitarea materialului geotextil pe estacadă, zona PC 01

În zona organizării de șantier și a estacadei (Figurile 1 și 2) există depozitate cantități de material geotextil tip Terrafix 609, ce urmează a fi puse în operă în zona lucrărilor de construcții hidrotehnice.
