**MONITORIZAREA IMPACTULUI ASUPRA MEDIULUI  
A LUCRĂRILOR DE ÎMBUNĂTĂȚIRE A CONDIȚIILOR DE NAVIGAȚIE  
PE DUNĂRE ÎNTRE CĂLĂRAȘI ȘI BRĂILA, km 375 și km 175 - ETAPA II**

**RAPORT LUNAR NR. 35**

**01 - 31 Martie 2014**

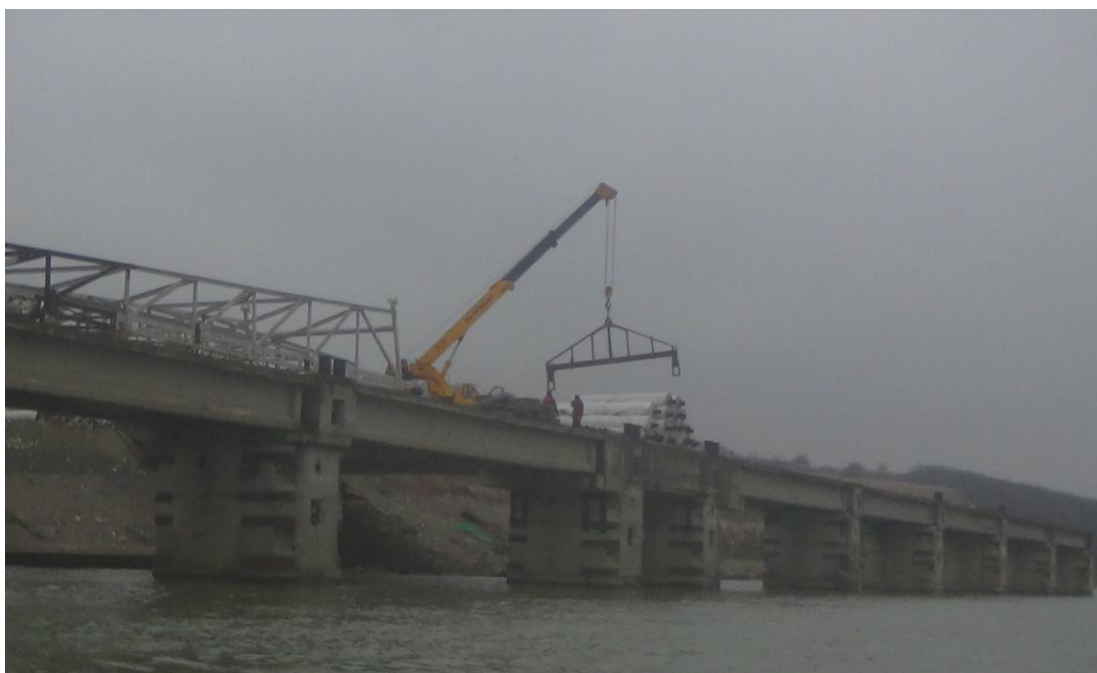
În zona organizării de șantier și a estacadei (Figurile 2.1.1 și 2.1.2) există depozitate cantități de material geotextil, ce urmează a fi puse în operă în zona lucrărilor de construcții hidrotehnice.

Figura 2.1.1 - Depozitarea materialului geotextil pe estacadă, zona PC 01

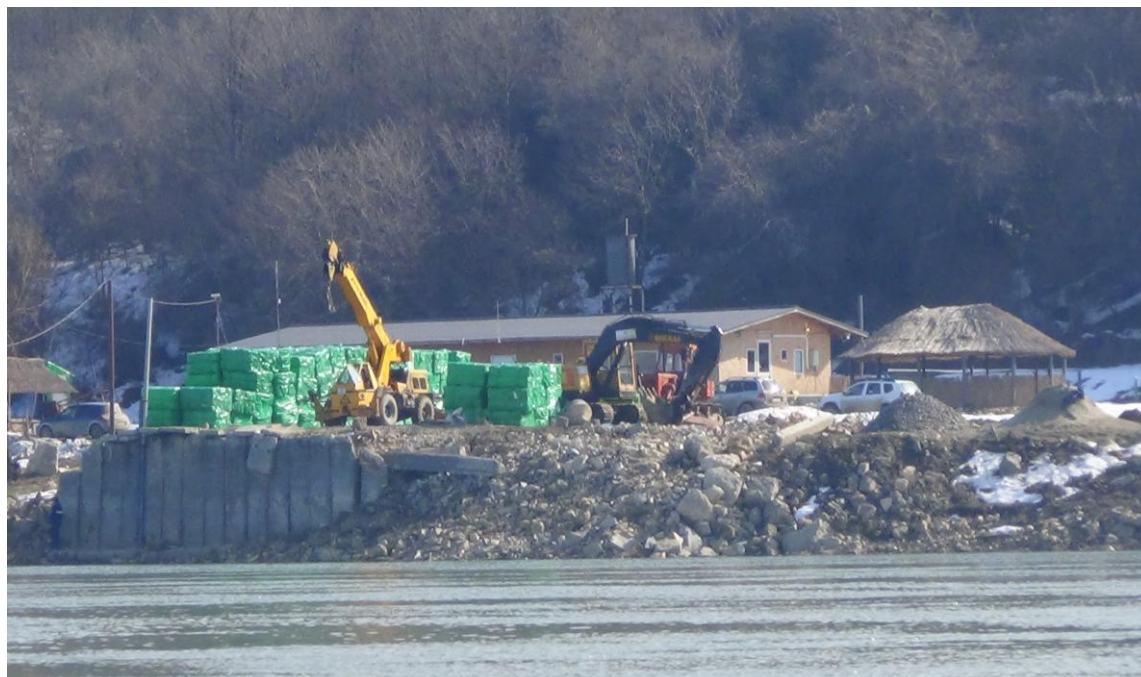
Figura 2.1.2 - Organizare de șantier PC 01 - Izvoarele

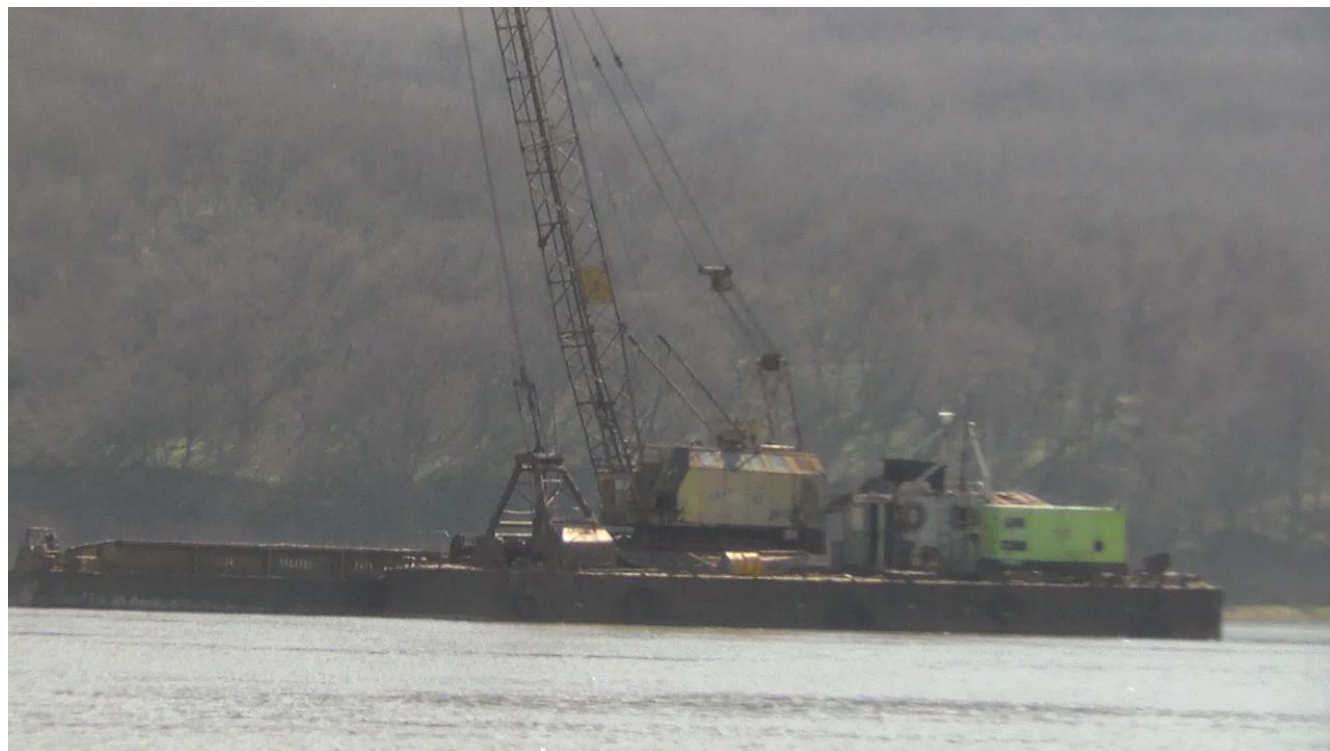
Figura 2.1.3 - Macara plutitoare
