Proiect: MONITORIZAREA IMPACTULUI ASUPRA MEDIULUI A LUCRĂRILOR DE ÎMBUNĂTĂȚIRE A CONDIȚIILOR DE NAVIGAȚIE PE DUNĂRE ÎNTRE CĂLĂRAȘI ȘI BRĂILA, km 375 și km 175  
ETAPA II

RAPORT LUNAR NR. 37: 1 - 31 Mai 2014

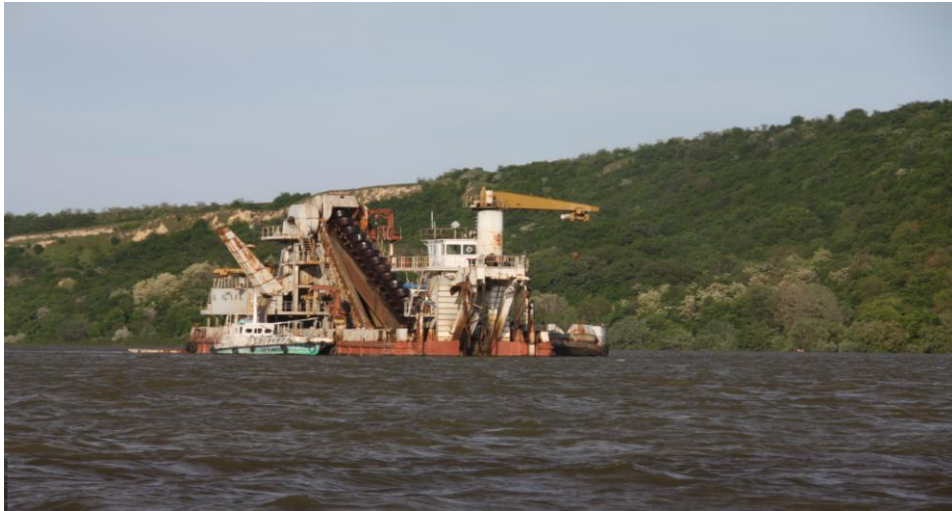
Dragaj în șenal în zona punctului de lucru PC01-Bala-Turcescu-Caragheorghe
