Proiect: MONITORIZAREA IMPACTULUI ASUPRA MEDIULUI A LUCRĂRILOR DE ÎMBUNĂTĂȚIRE A CONDIȚIILOR DE NAVIGAȚIE PE DUNĂRE ÎNTRE CĂLĂRAȘI ȘI BRĂILA, km 375 și km 175  
ETAPA II

RAPORT LUNAR NR. 47: 1 - 31 Martie 2015

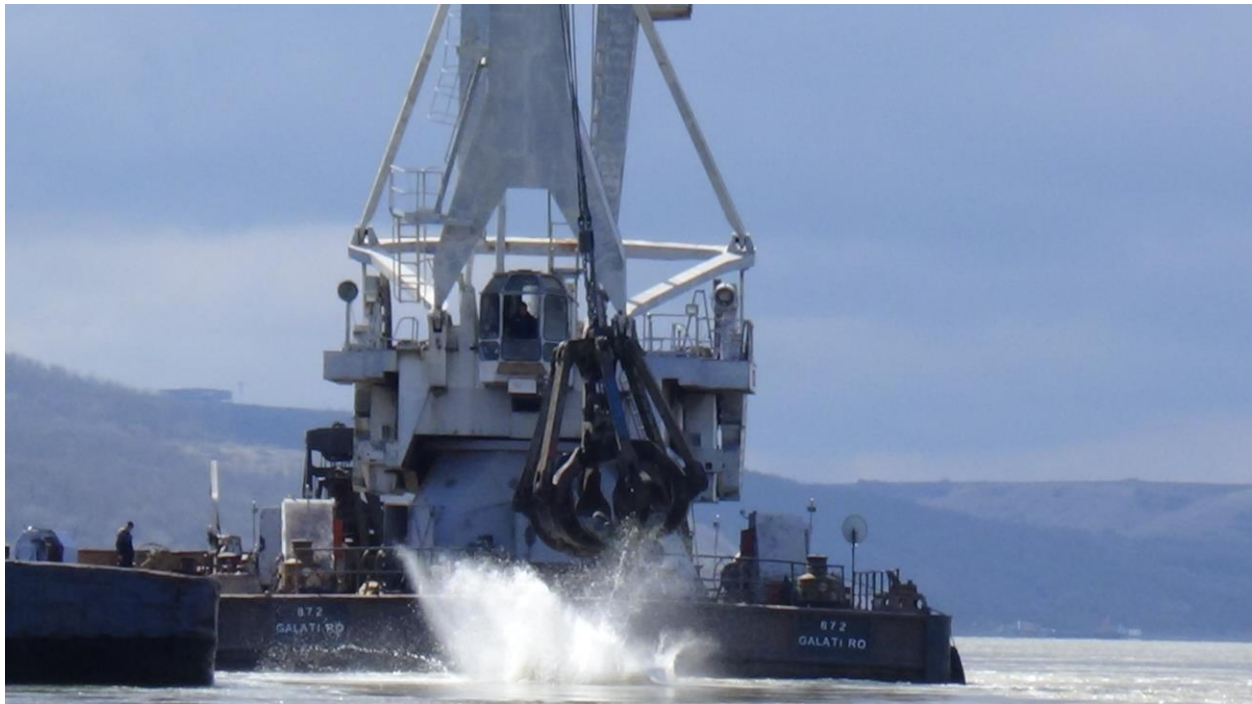
Fig.2.1.1. -Macara, lucrări prag de fund în zona Bala

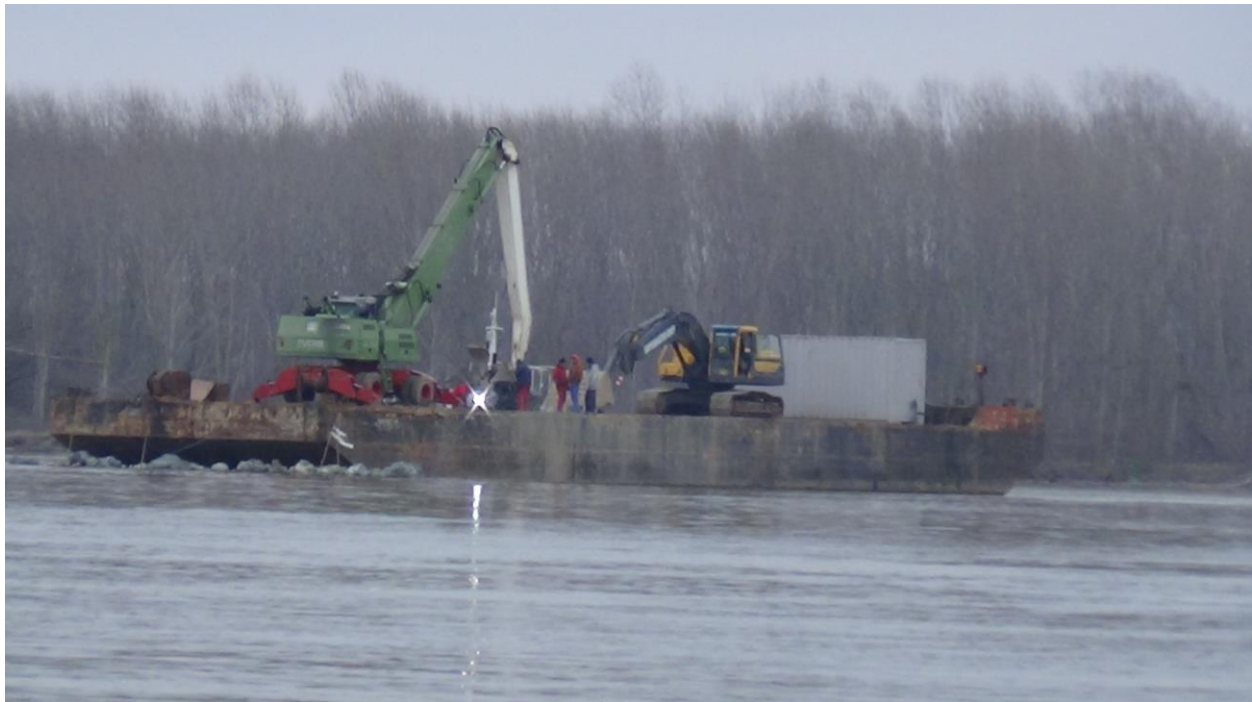
Figura nr. 2.1.2 - Activitate de șantier în zona Insula Epurașu

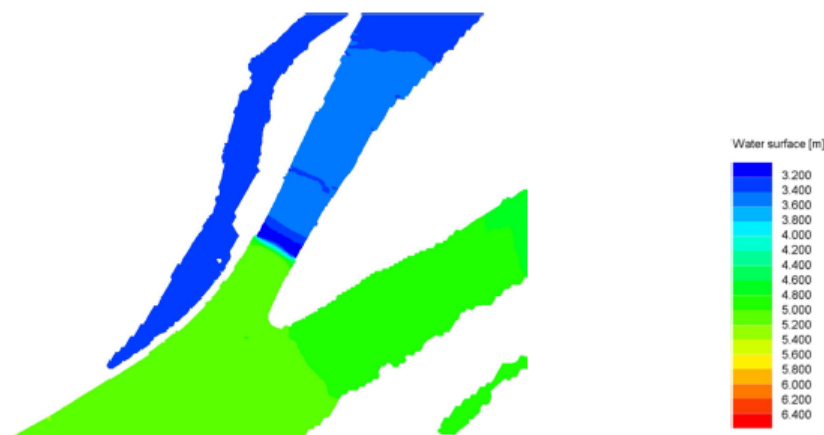
Sunt arătate rezultatele furnizate de model în ceea ce privește suprafața apei în zona acestui punct critic, în situația cu prag de fund la etapa III cu carapace și cu dragaje. De asemenea, se arată diferențele față de situația de referință și față de situația cu prag de fund la etapa III cu carapace.

Fig. 3.1 RSim-3D results – Sill Phase III with cover and dredging– CP01 – water surface (m a.s.l.) –  $Q1940 \text{ m}^3/\text{s}^{-1}$

Figura 2.2.2 - Rezultate ale modelului RSim-3D pentru situația cu prag de fund la etapa III cu carapace la punctul critic 01 și cu dragaje, distribuție de valori privind suprafața apei la debit de  $1940 \text{ m}^3/\text{s}$

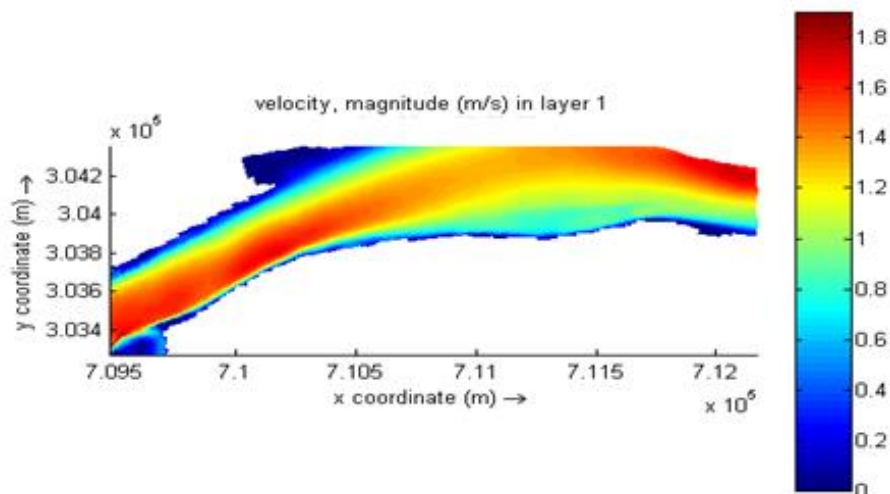
Figura 2.2.13 - Rezultate ale simulării numerice cu modelul Delft3D, distribuție de viteze pe Dunărea Veche în aval de digul de la punctul critic O2, la debit de circa  $4020 \text{ m}^3/\text{s}$

Vitezele maxime în secțiunile de pe Dunărea Veche au valori în general între  $1.2 \text{ m/s}$  și  $1.7 \text{ m/s}$  pe tronsonul prezentat din aval de dig, în situațiile de debite analizate. Valorile vitezelor sunt

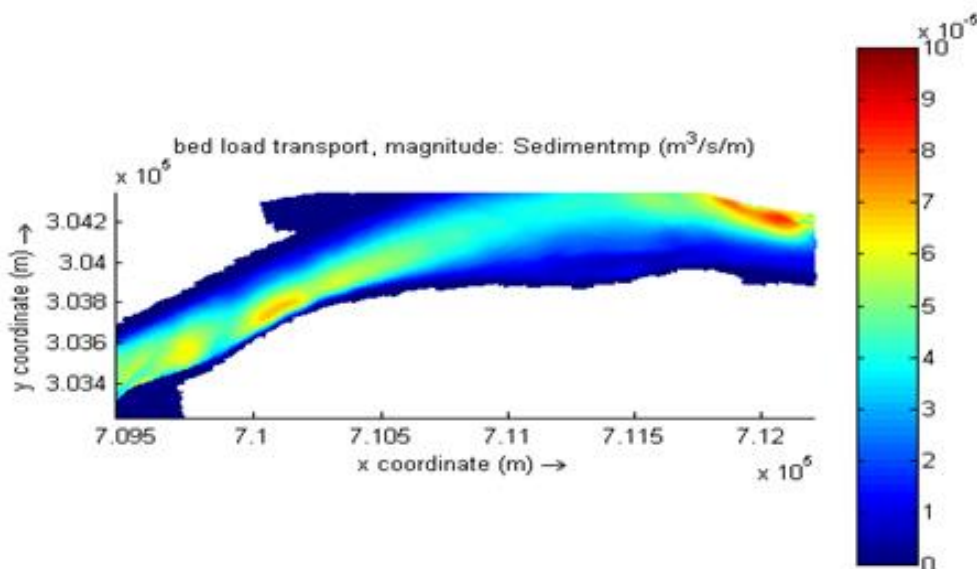
Figura 2.2.15 - Rezultate ale simulării numerice cu modelul Delft3D, tendințe ale transportului local al sedimentelor pe Dunărea Veche în aval de digul de la punctul critic O2, la debit de circa 3530 m<sup>3</sup>/s

Analizând relația cu valorile debitelor, rezultatele arată creșterea tendințelor de transport local al sedimentelor pe măsura trecerii de la debite medii spre debite mai mari.

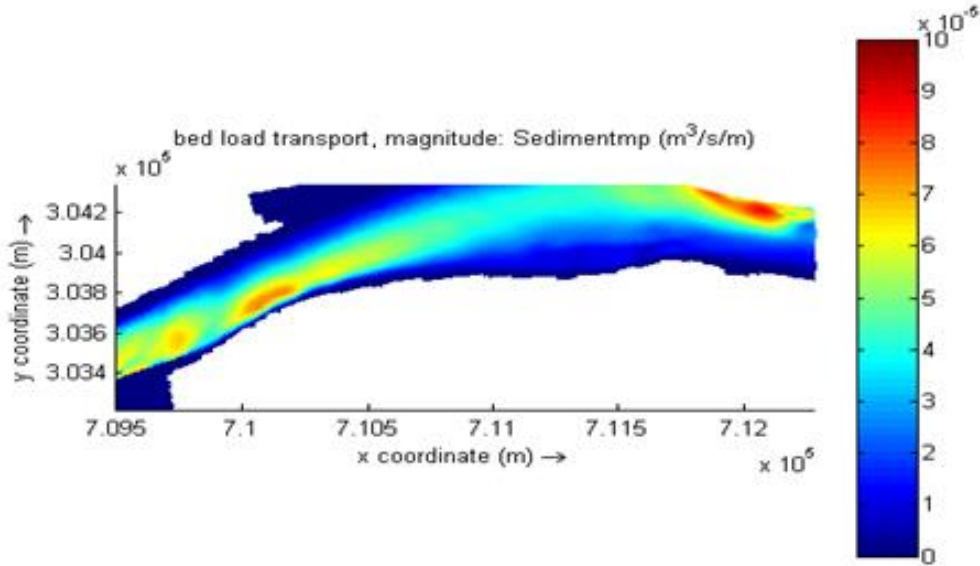
Figura 2.2.16 - Rezultate ale simulării numerice cu modelul Delft3D, tendințe ale transportului local al sedimentelor pe Dunărea Veche în aval de digul de la punctul critic O2, la debit de circa 3860 m<sup>3</sup>/s
