Proiect: MONITORIZAREA IMPACTULUI ASUPRA MEDIULUI A LUCRĂRILOR DE ÎMBUNĂTĂȚIRE A CONDIȚIILOR DE NAVIGAȚIE PE DUNĂRE ÎNTRE CĂLĂRAȘI ȘI BRĂILA, km 375 și km 175

RAPORT LUNAR NR. 54: 1 - 31 Octombrie 2015

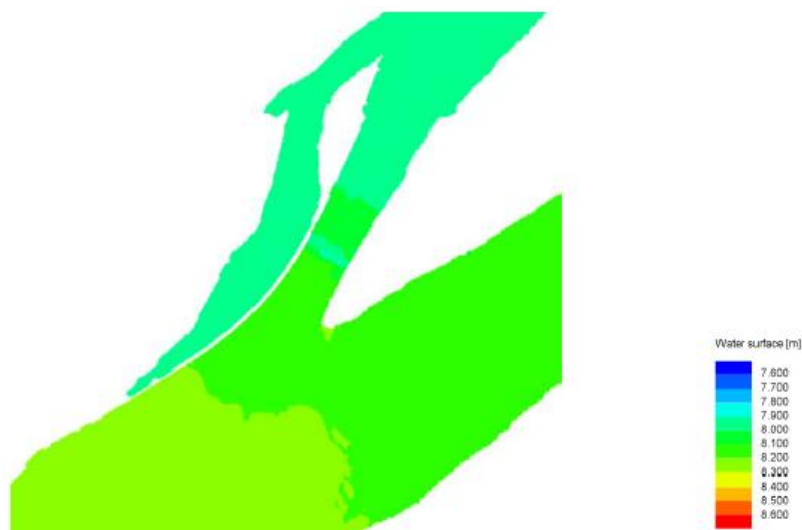
Figura 8 - Nivelul absolut al apei  $Q5530 \text{ m}^3/\text{s}$

În Figura 8 se prezintă nivelul absolut al apei la PC01. Pentru acest debit diferența dintre nivelul apei amonte și aval față de pragul de fund de pe Bala este de 15 cm.

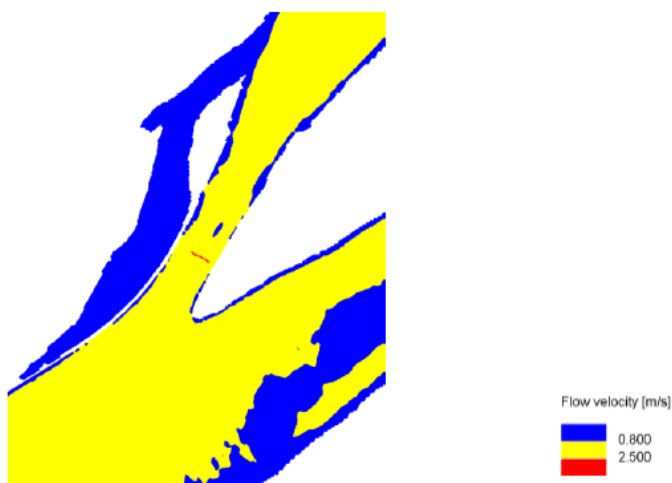
Figura 13 - Rezultate privind modelarea habitatului - strat superior -  $Q5530 \text{ m}^3$

Condițiile privind habitatul (clase de viteze de curgere a apei în stratul superior) în zona PC01 pentru un debit de  $5530 \text{ m}^3/\text{s}$  sunt prezentate pentru geometria din septembrie 2014 în Figura 13. Se poate remarca faptul că într-o arie restrânsă în zona pragului de fund apare situația supercritică din p.d.v al condițiilor pentru habitat (sturioni), situație datorată vitezei mari de curgere a apei (peste  $2,5 \text{ m/s}$ ).

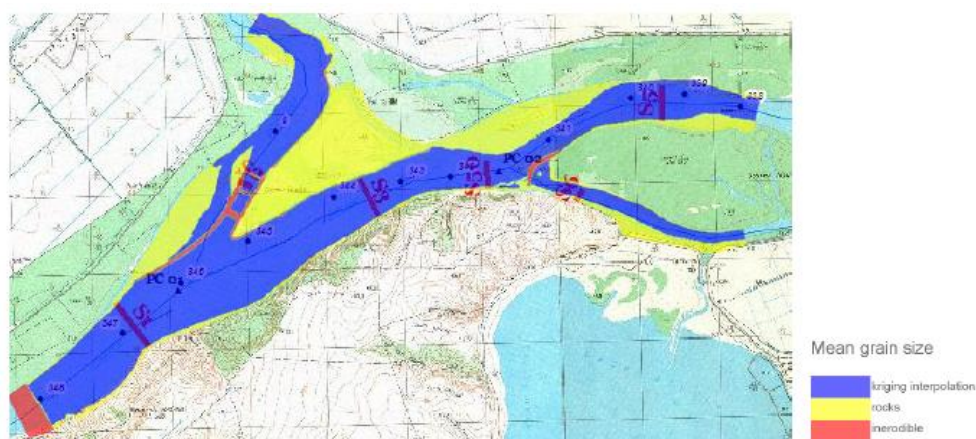
Figura 17 - Materialul din patul albiei - situație inițială - clasificare

În zonele resturilor vechiului prag de fund de pe Bala, ale noilor construcții implementate la PC01 (apărare de maluri, dig de dirijare, prag nou de fund), respectiv la PC02 - dig de dirijare submersibil, materialul din patul albiei a fost definit ca neerodabil, fără posibilitatea apariției unor modificări morfologice. Figura 17 prezintă materialul din patul albiei la faza inițială împărțit în 3 clase: „interpolare kriging”, „roca”, respectiv „neerodabil”.

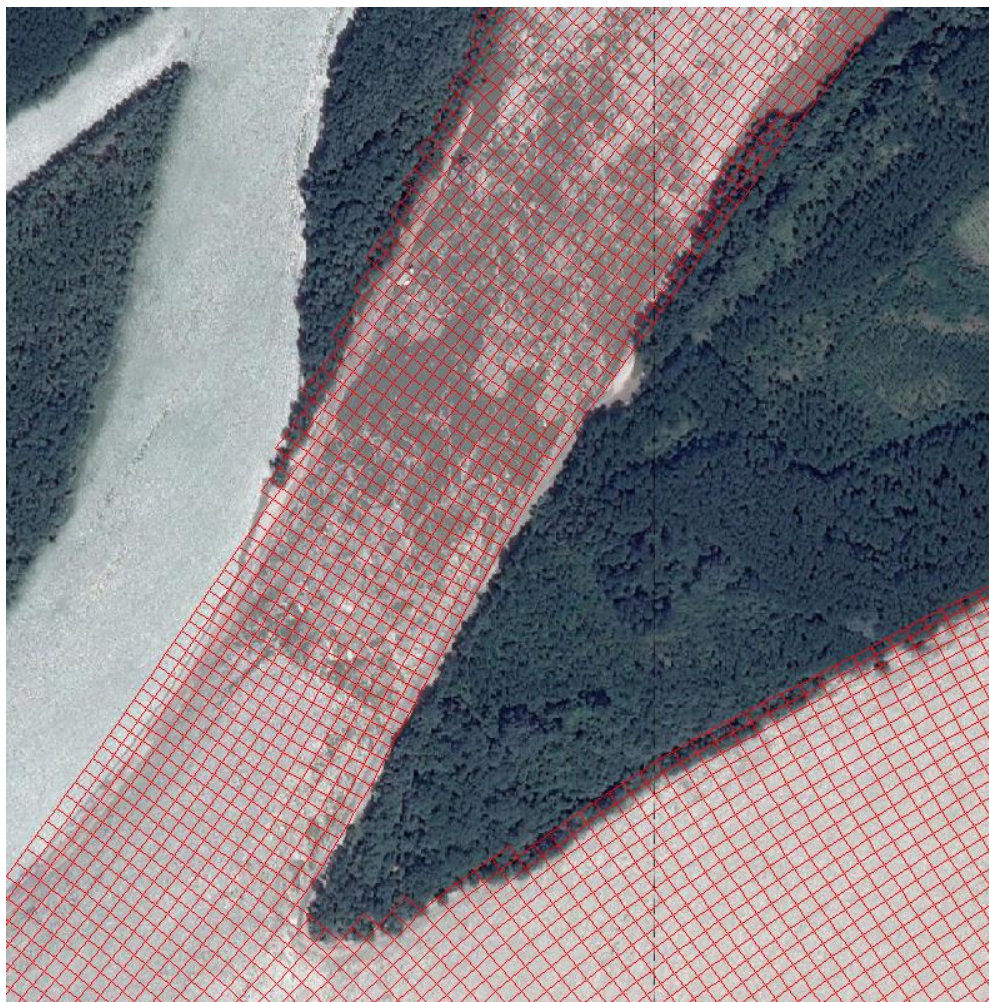
Figura 23 - Detaliu al gridului de calcul zona bifurcație Bala mai 2015

realizate în zona PC01-PC02. În Figura 23 prezentăm un detaliu al gridului de calcul mai 2015.
