Proiect: MONITORIZAREA IMPACTULUI ASUPRA MEDIULUI A LUCRĂRILOR DE ÎMBUNĂTĂȚIRE A CONDIȚIILOR DE NAVIGAȚIE PE DUNĂRE ÎNTRE CĂLĂRAȘI ȘI BRĂILA, km 375 și km 175

RAPORT LUNAR NR. 74: 01 - 30 Iunie 2017

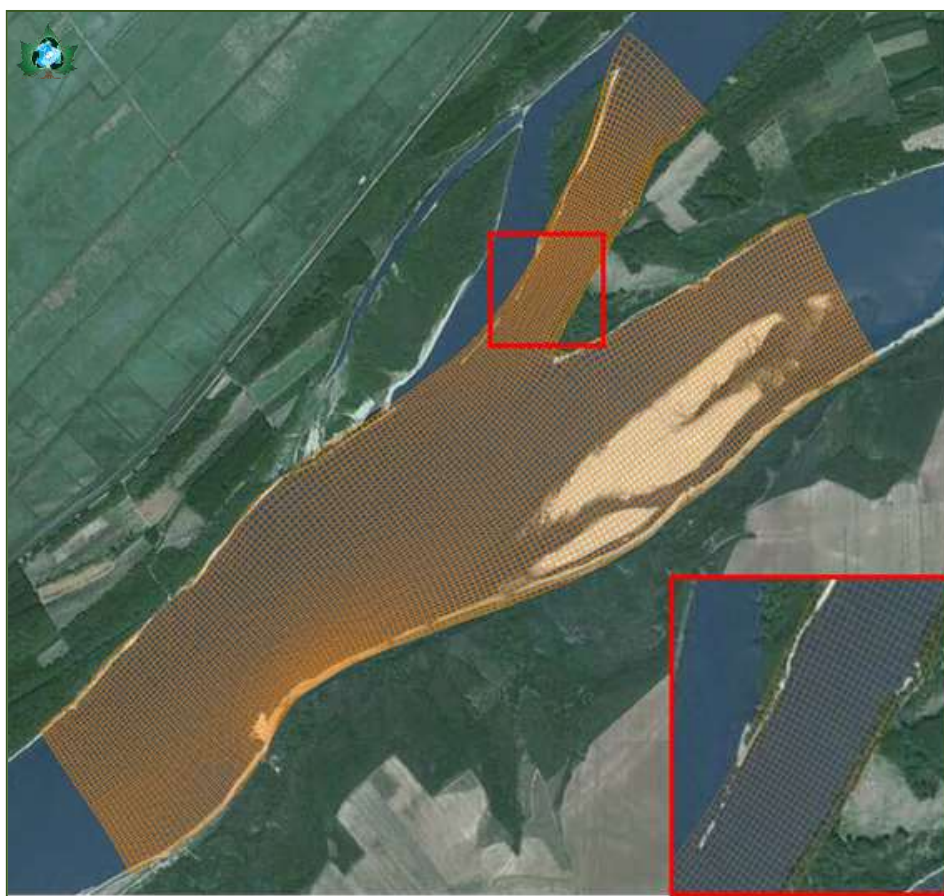
Figura 2.2.1.1 - Rețeaua de celule aferentă sectorului studiat

În primă fază, a fost selectată aria de studiu, care acoperă zona de bifurcație braț Bala - Dunărea Veche (între km 348 - km 344 Dunărea Veche și km 9 braț Bala) (figura 2.2.1.1).

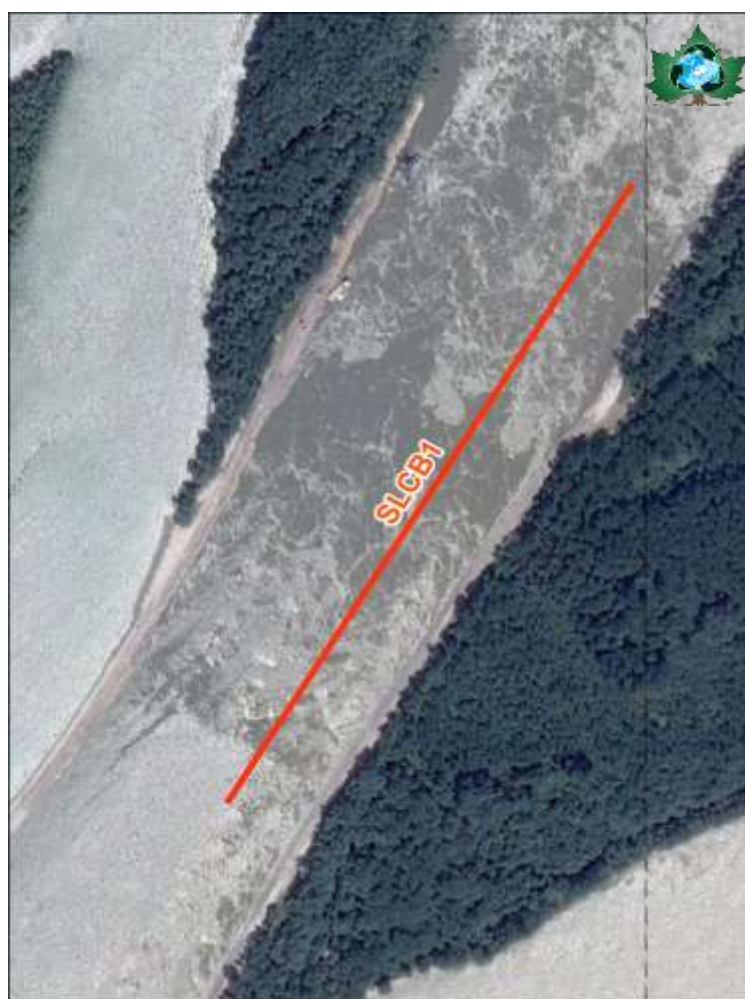
Figura 2.2.2.4 - Localizarea secțiunii longitudinale de control SLCB1 [mal drept]

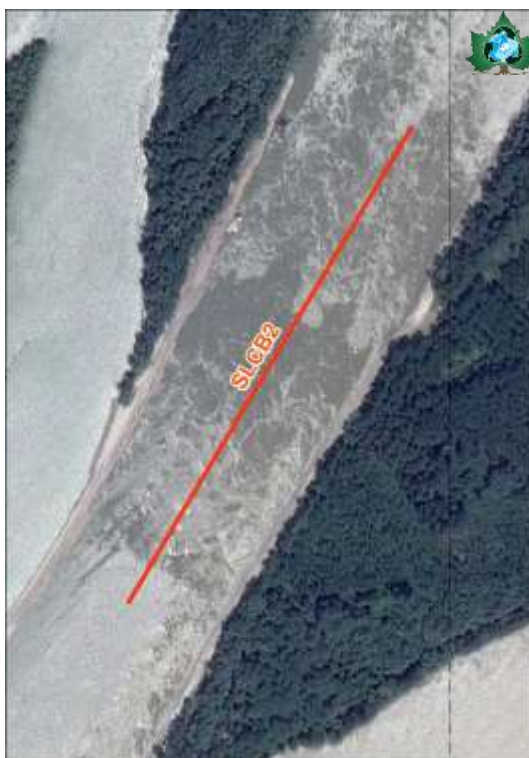
Figura 2.2.2.9 - Localizarea secțiunii longitudinale de control SLCB2 [centru]

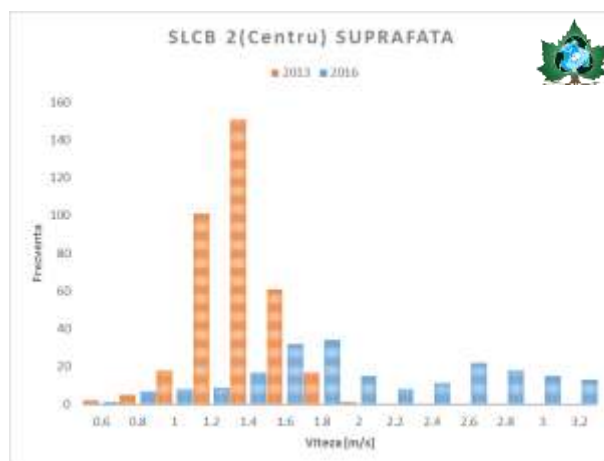
Figura 2.2.2.13 - Histograme de viteză - analiză comparativă pe secțiunea longitudinală de control SLCB2, perioada pre-construcție [2013] și post-construcție [2016]

Așa cum se poate observa în figura 2.2.2.13, pentru secțiunea longitudinală SLCB 2, în 2016 valorile maxime de viteză ajung în intervalul 3-3.2 m/s, comparativ cu maximumul din 2013 situat în jurul valorii de 2 m/s. Cele mai frecvente valori de viteză sunt de cca 1.2 m/s (patul albiei - 2013), 1.4 m/s (patul albiei - 2016 și stratul superior - 2013) și respectiv 1.8 m/s (stratul superior - 2016).

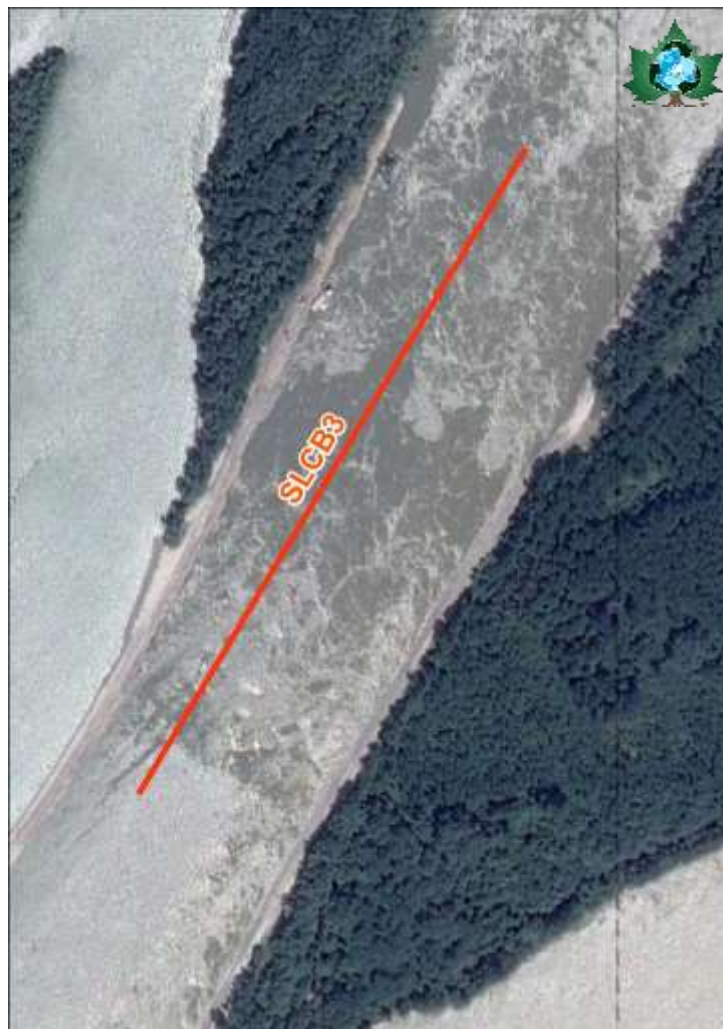
Figura 2.2.2.14 - Localizarea secțiunii longitudinale de control SLCB3 [mal stâng]
