Proiect: MONITORIZAREA IMPACTULUI ASUPRA MEDIULUI A LUCRĂRILOR DE ÎMBUNĂTĂȚIRE A CONDIȚIILOR DE NAVIGAȚIE PE DUNĂRE ÎNTRE CĂLĂRAȘI ȘI BRĂILA, km 375 și km 175  
ETAPA II

RAPORT LUNAR NR. 21: 1 - 31 Ianuarie 2013

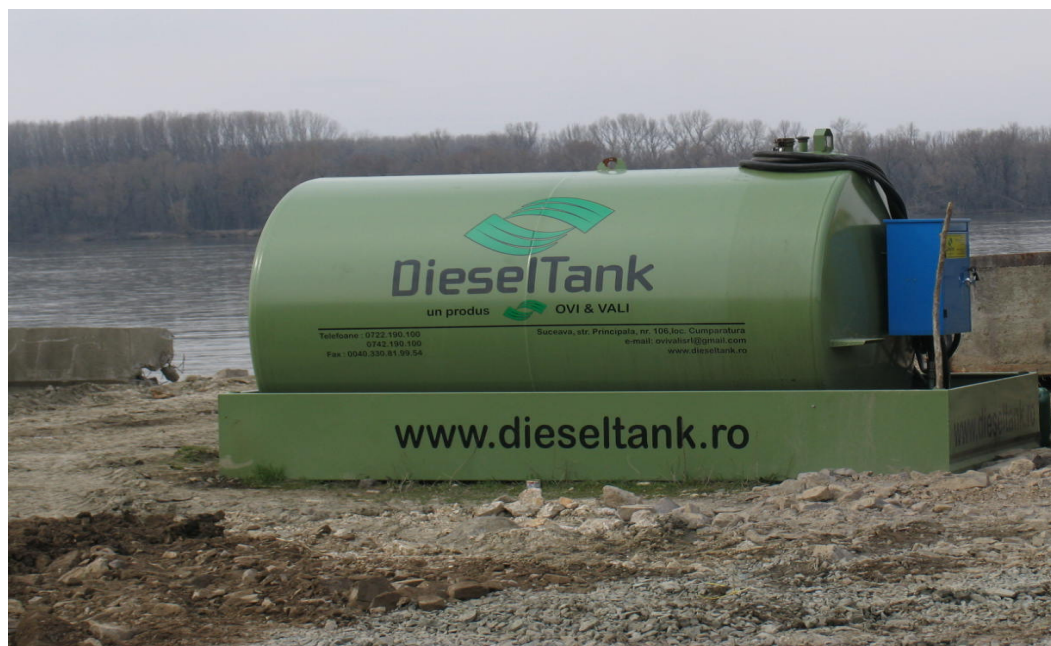
Fig nr.2.1.1.1.1 - Rezervor metalic stocare carburanți amplasat în cuvă metalică

În zona depozitului de carburanți nu sunt scurgeri de produse petroliere pe sol, scurgerile de produse petroliere la manipularea carburanților sunt reținute în cuva metalică a rezervorului (fig 2.1.1.1.1).

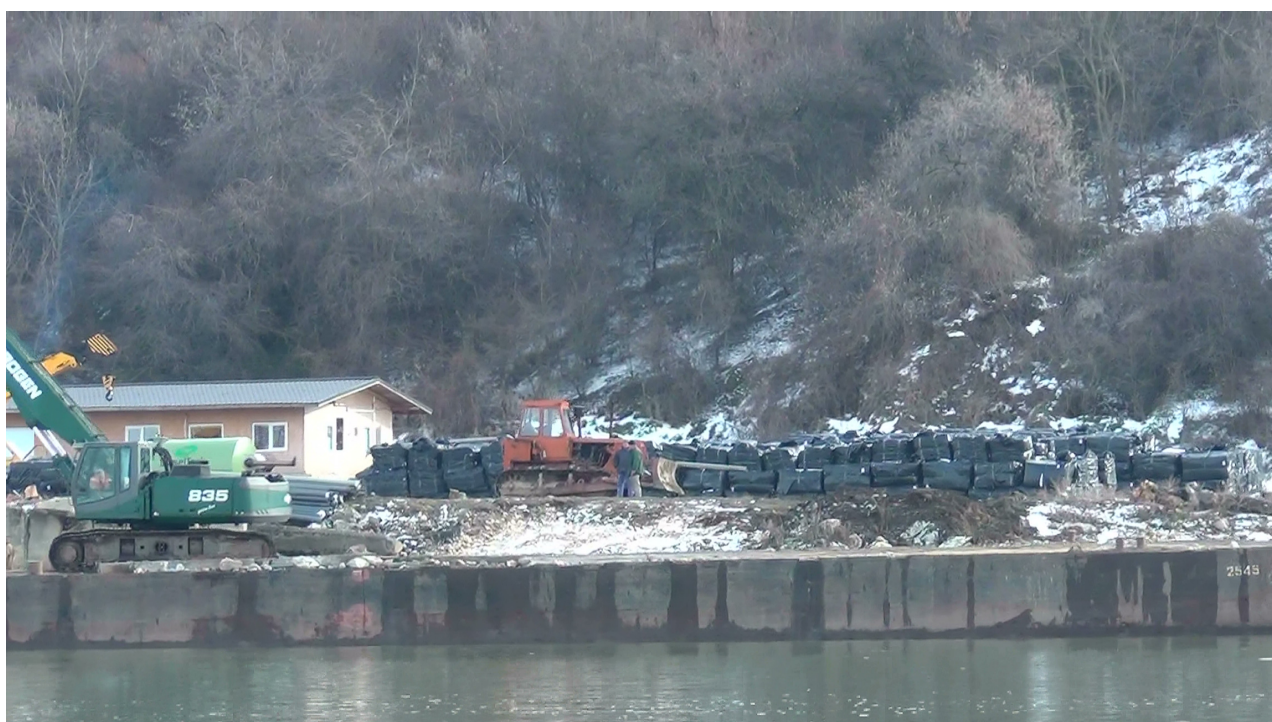
Fig. 2.1.1.I.2 - Depozit saltele geotextil în incinta organizării de santier

Materialele din geotextil sunt depozitate în zona organizării de șantier direct pe sol, pe o platformă neamenajată (fig. 2.1.1.1.2).

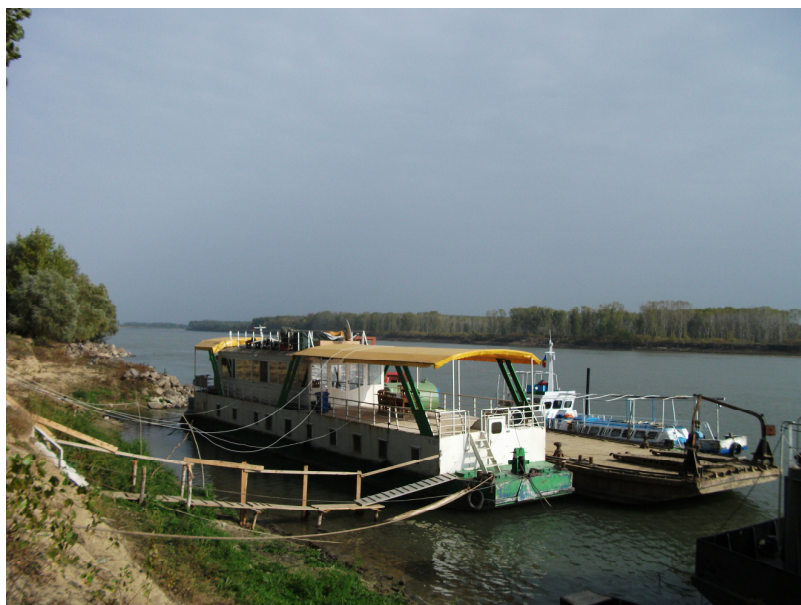
**Fig. 2.1.3.I.1. Organizare șantier PC10 -Gropeni**

Campania de monitorizare (fig. 2.1.3.I.1) s-a derulat în perioada 03.01.2013 - 31.01.2013.
