Proiect: MONITORIZAREA IMPACTULUI ASUPRA MEDIULUI A LUCRĂRILOR DE ÎMBUNĂTĂȚIRE A CONDIȚIILOR DE NAVIGAȚIE PE DUNĂRE ÎNTRE CĂLĂRAȘI ȘI BRĂILA, km 375 și km 175

RAPORT LUNAR NR. 52: 1 - 31 August 2015

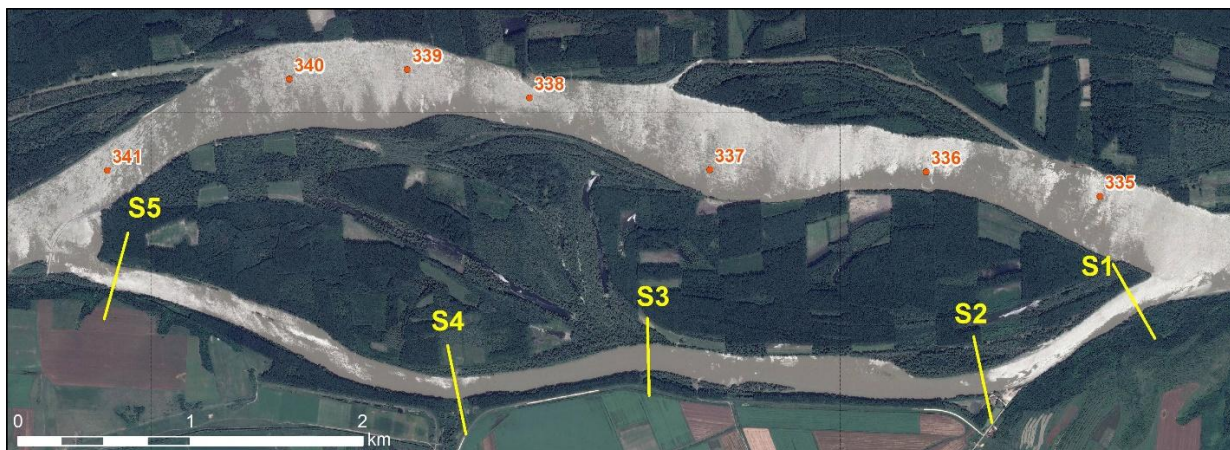
Figura 2.2.22 - Secțiuni de control utilizate în etapa de calibrare/validare

Datele de intrare utilizate au fost reprezentate de debite masurate și anume  $18 \text{ m}^3/\text{s}$ ,  $25 \text{ m}^3/\text{s}$  și  $276 \text{ m}^3/\text{s}$  și nivelurile corespunzătoare acestora. Pentru fiecare debit s-au rulat modele cu diferite valori de rugozitate și vâscozitate/difuzivitate. În paralel s-a urmărit și convergența modelelor. Pentru validarea modelelor, rezultatele calibrării privitoare la distribuția vitezelor de curgere a apei în secțiuni au fost comparate cu vitezele măsurate în diferite secțiuni de control.
